## **Mines de Charbon de la Corniche Angevine**

*Association Ste-Barbe-des-Mines*  
– Sauvegarde du Patrimoine Minier Angevin –

### **II – Galerie du Vouzeau**

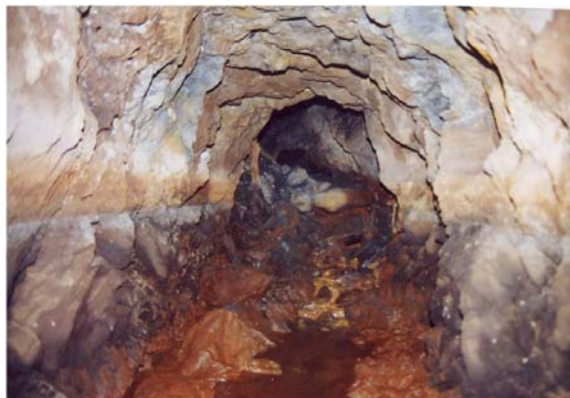
observer la faune sur les parois. L'éboulement n'est que léger et nous enjambons les gravas. De l'autre côté, nous découvrons la cause de la puanteur : un ragondin est en décomposition sur un bord de la galerie, effondrée. Christian préfère en rester là, pourtant il est possible de continuer. Il nous rassure quant à la tenue de la voûte et, après plusieurs hésitations, je décide de poursuivre. C'est alors que je découvre un deuxième éboulement ! Celui-là est plus grand que le premier, et la cloche qui s'est creusée est assez large. Du coup, plus moyen de continuer, sinon en grattant. C'est donc là que s'arrête notre exploration, à seulement 30 m de l'orifice de la galerie !

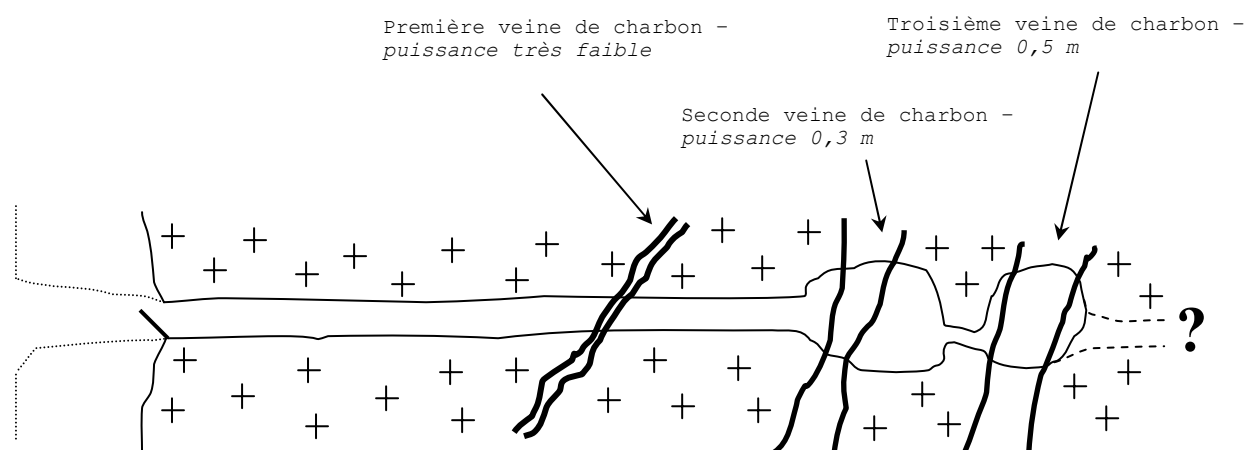
L'un de ces deux éboulis doit correspondre à l'entrée de l'ancienne descenderie, dont nous avaient parlé les anciens mineurs.

Au retour, nous observons la voûte, et les veines de charbon éclairées par nos frontales. L'éclat du « *diamant noir* » est vraiment magnifique. Les deux éboulements se situent exactement sur ces veines (moins résistantes que les schistes). Il y a bien du charbon aux Malécots, nous en avons la preuve !

Voici ci-dessous le croquis très grossier, que l'on peut dresser, à l'issue de la journée :

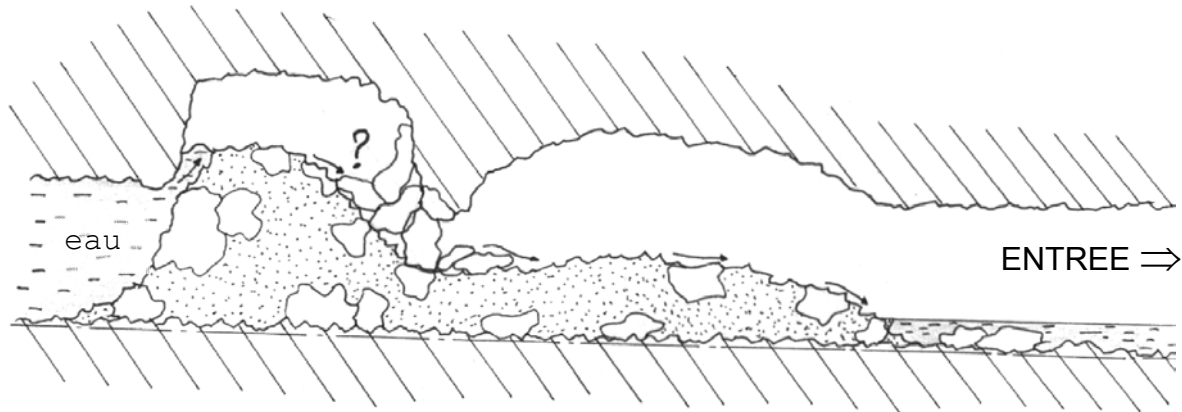
Je suis ensuite passé aux Vouzeaux, et là, ma surprise fut de taille : l'accès derrière la chatière était complètement éboulé. Il n'y avait plus aucun moyen de communiquer avec la seconde salle.

Nos allers et retours du 16 Février ont du fragiliser la voûte à cet endroit, et des blocs se sont détachés.

*Coupe longitudinale de la galerie du Vouzeau  
dans la zone des éboulements.*

Il est donc devenu indispensable de boiser pour accéder à la suite de la galerie, en toute sécurité.

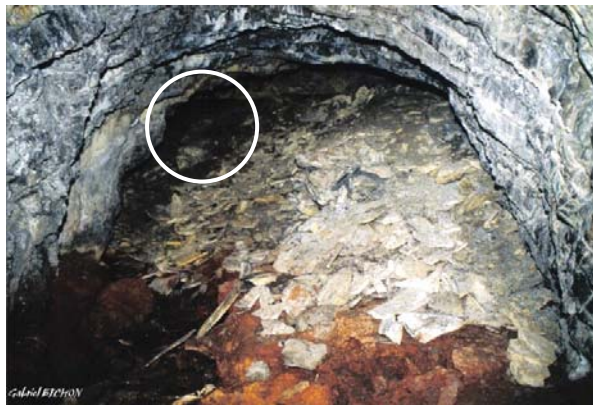
Certes un brin de déception nous envahit à ce moment, celle de ne pas avoir retrouvé la grande salle intacte après toutes ces années. Mais en réfléchissant bien, c'est tout à fait logique de constater ce remblai, puisque le puits n'existe plus et est donc comblé. Et qui aurait pu prédire que la voûte ne se serait pas effondrée ? Le remblaiement évite ce désordre, qui aurait pu se répercuter en surface sous forme de fontis.

Fond de la galerie (le passage est situé en haut à gauche).  
Les deux photos sont de Gabriel Bichon.

Mais la galerie du Roc n'en est pas moins passionnante, car intacte sur plus d'une centaine de mètres ! Sa stabilité est un gage de sécurité pour de futures visites. Espérons que nos travaux puissent être utiles à cela. Pour rendre le site complètement visitable et exploitable, il faut absolument nettoyer les 15 premiers mètres où la couche d'argile est épaisse. Patience...

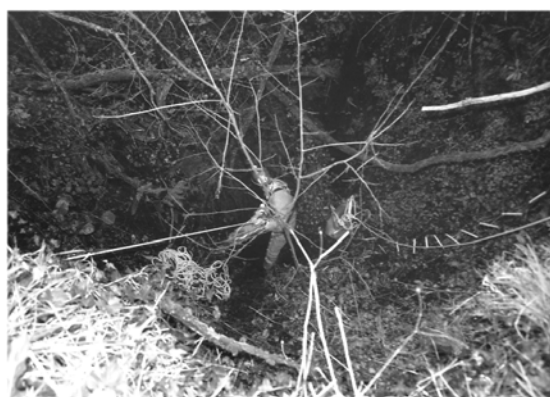
Après l'enfilage complet du matériel de spéléologie, nécessaire ici pour la descente, nous nous dirigeons vers l'orifice du puits, enfoncé dans le taillis au bord de la route. Le carreau de la mine est en remblai sur plus de trois mètres. C'est ce remblai, constitué de pierres et de poussière de charbon, qui s'est effondré à l'orifice de notre puits. Une sorte de cuvette instable s'est donc creusée, et cela rend la descente plutôt dangereuse.

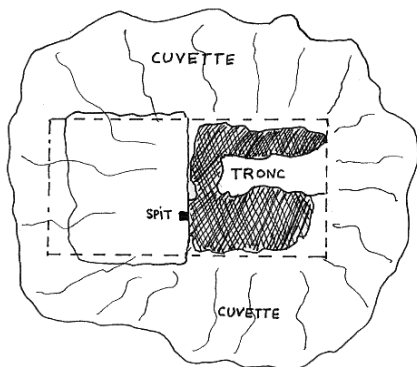
Ayant atteint le fond de la cuvette, nos deux spéléos ont une vue surprenante : un puits rectangulaire, maçonné, se découvre sous leur pieds. La lampe torche ne suffit pas à voir le fond. Christian l'attache à une corde et la descend. Fascinant : le large puits est, semble t'il, maçonné jusqu'au fond, c'est à dire sur une cinquantaine de

Si une descente dans la galerie est envisageable, ce sera d'abord en protégeant ceux qui sont au fond de la chute des pierres. Un grillage plaqué contre la paroi pourrait suffire. Arnaud se lance dans la pose d'un spit (amarrage métallique) sur une grosse pierre qui semble recouvrir la moitié du puits. Le spit posé (cf. le croquis ci-contre, le puits est en pointillés), je redescends prendre quelques photos. Ensuite, nous déséquiperons la cuvette et nous décidons de rentrer. Il y a vraiment de belles photos à faire, et sûrement une bonne descente en perspective...
