## **Mines de Charbon de la Corniche Angevine**

*Association Ste-Barbe-des-Mines*  
– Sauvegarde du Patrimoine Minier Angevin –

### **II – Galerie du Vouzeau**

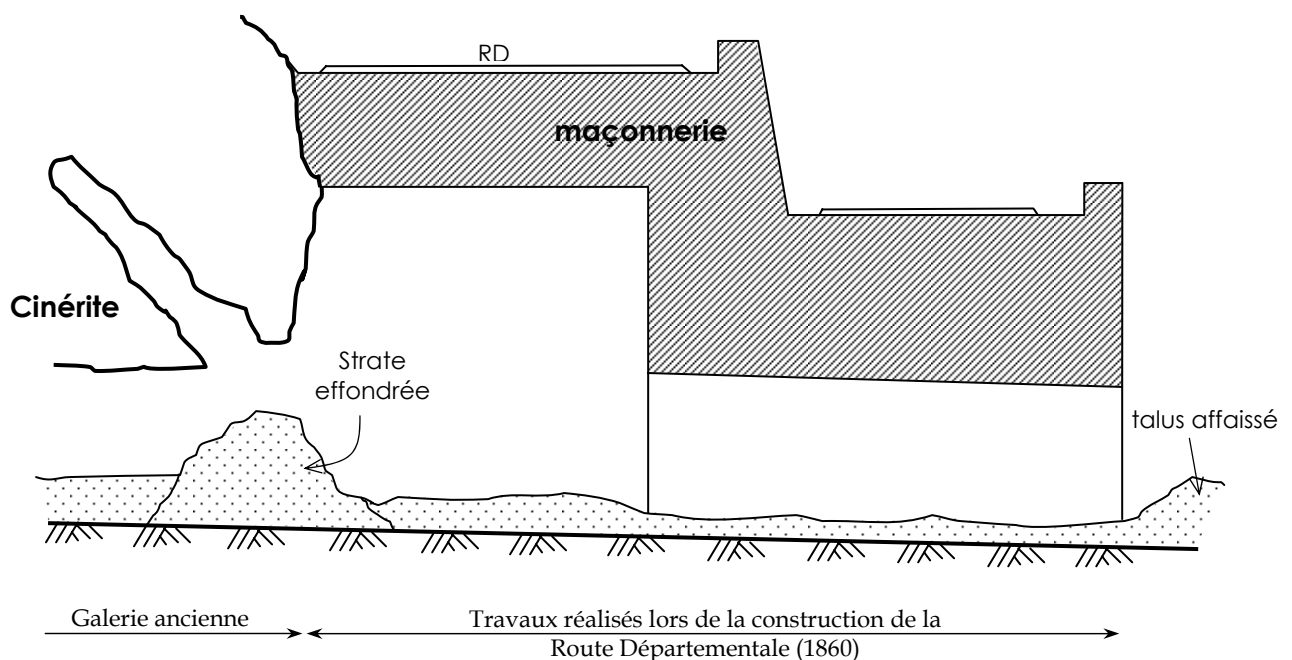
Le premier travail a été de constater les lieux. Un barrage, né de l'effondrement d'une strate meuble de terrain en toit, à l'entrée de la galerie ancienne, bouche en partie l'orifice et est sûrement la cause de l'accumulation d'argile. La sortie maçonnée est également victime d'un effondrement du talus gauche.

Dans un premier temps, le matin, nous avons donc curé le passage d'entrée et réalisé un fossé dans la chambre sous la route départementale (RD). Une équipe dégage le talus pendant qu'une autre, à la lueur des frontales, nettoie un passage dans la salle.

Après un déjeuner à Rochefort, nous sommes retournés finir le travail du matin. Il s'agit principalement de rompre le barrage qui s'était constitué à l'entrée de l'ancienne galerie. C'est à ce niveau que le travail est le plus dur, avec de l'argile jusqu'aux genoux. Vers 14h30, une brèche est creusée et l'eau peu s'écouler librement, en entraînant l'argile collante avec elle. Il ne reste plus maintenant qu'à attendre quelques mois que la nature fasse son travail.

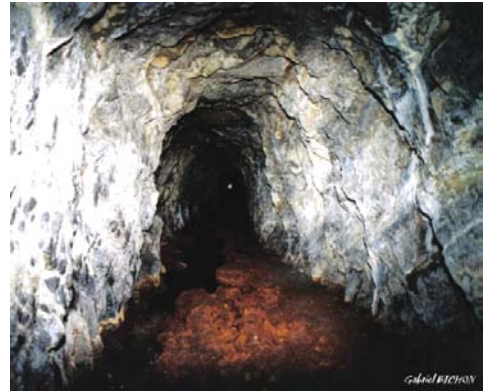
Certes un brin de déception nous envahit à ce moment, celle de ne pas avoir retrouvé la grande salle intacte après toutes ces années. Mais en réfléchissant bien, c'est tout à fait logique de constater ce remblai, puisque le puits n'existe plus et est donc comblé. Et qui aurait pu prédire que la voûte ne se serait pas effondrée ? Le remblaiement évite ce désordre, qui aurait pu se répercuter en surface sous forme de fontis.

Mais la galerie du Roc n'en est pas moins passionnante, car intacte sur plus d'une centaine de mètres ! Sa stabilité est un gage de sécurité pour de futures visites. Espérons que nos travaux puissent être utiles à cela. Pour rendre le site complètement visitable et exploitable, il faut absolument nettoyer les 15 premiers mètres où la couche d'argile est épaisse. Patience...
